2020年 大手石油メーカー敷地 油汚染対策 竣工報告

所在地	沖縄県うるま市平安座某所
用途	稼働中の油槽所
受注形態	一次下請け
工期	令和2年9月～令和2年12月末
対策目的	油汚染とベンゼンの除去
対策工法	原位置浄化（原位置土壌洗浄）

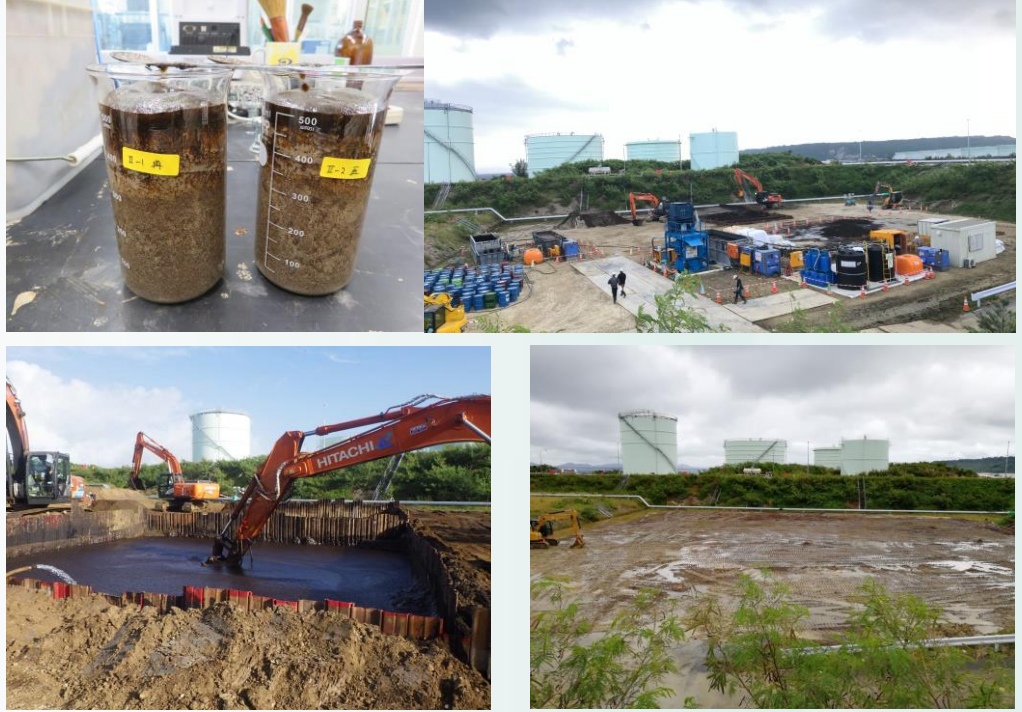
- ・対象地は、大規模な油槽所で、過去に4万KLの重油タンクを解体・撤去したところ、油の漏洩とベンゼンによる土壌汚染が確認されました。
- ・漏洩した油は、土壌を汚染し、解体後も重油が湧出してしまいう状態でした。
- ・そこで、土壌洗浄剤を用いた原位置土壌洗浄を提案し、室内試験により浄化効果を確認、対策工事を行いました。
- ・地上を黒く染めていた重油は、施工後、感じられないレベルまで浄化を完了することが出来ました。
- ・洗浄の際に、土壌から剥離し浮上分離した油は、回収し産業廃棄物として適切に処分しました。

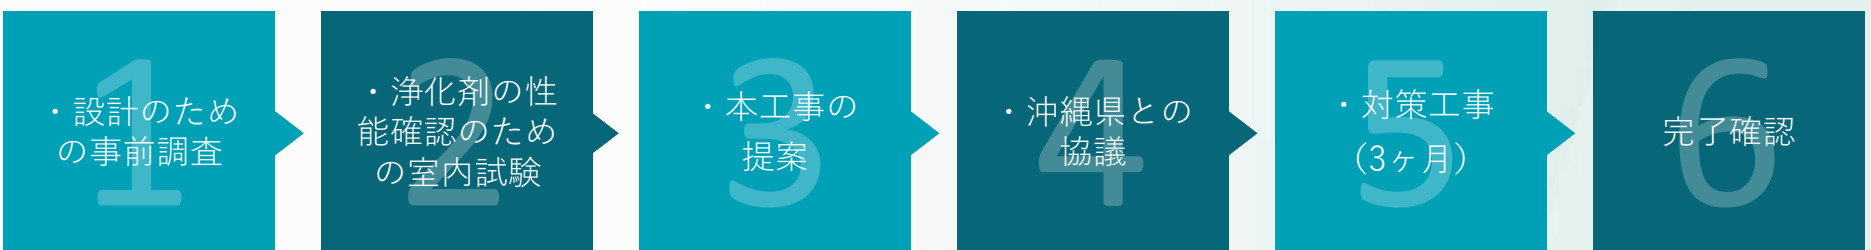
対策完了までの概略フロー（室内試験を除き、対策工事の工期は3ヶ月）
